**AFPP – COLLOQUE SUR LES TECHNIQUES D'APPLICATION DE PRODUITS DE PROTECTION DES PLANTES  
LYON – 13 ET 14 MARS 2018**

**DOAZIT AGRI'EAU : CONCILIER PRODUCTION AGRICOLE ET QUALITE DE L'EAU**

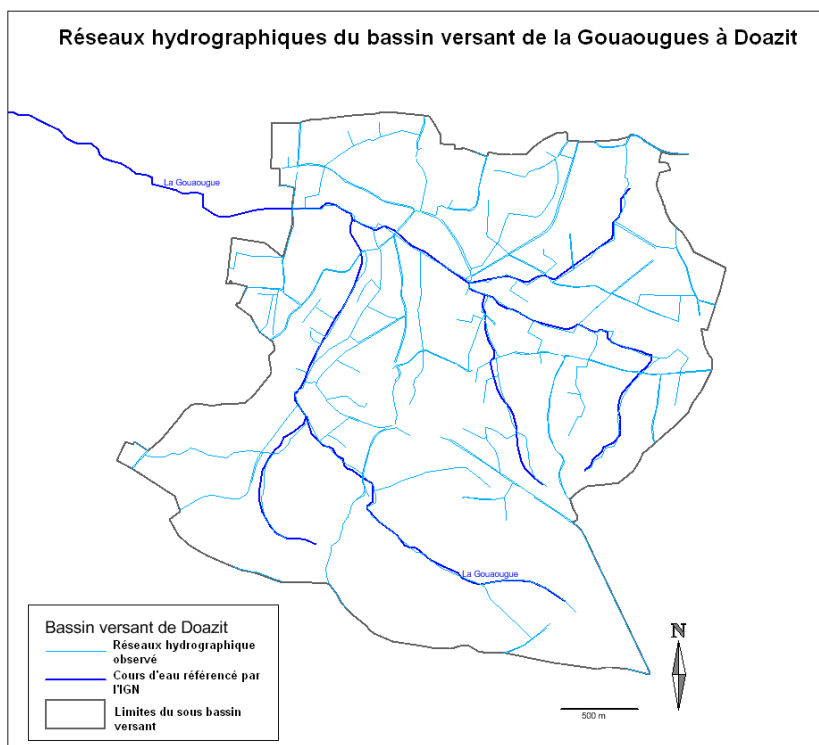
Figure 4 : Réseaux hydrographiques du bassin versant de la Gouaougue / Hydrographic networks of the Gouaougue watershed

Le bassin se caractérise par un réseau hydrographique très dense (66 km linéaires) dû à des parcelles de petites tailles et à caractère hydromorphe nécessitant du drainage. Ainsi, un large réseau de fossés, dont certains souvent en eau au printemps, complète le réseau des cours d'eau référencés par l'IGN (Figure 4). Ces fossés sont un des enjeux du programme car, souvent non protégés, ils accélèrent les transferts et sont un des facteurs de pollutions ponctuelles par dérive lors de la pulvérisation des produits.

En complément des diagnostics, un dispositif de suivi de la qualité de l'eau a été mis en place dès mai 2013 à l'exutoire du sous bassin versant (cf. point bleu sur la Figure 4). Il permet de suivre, dans les eaux de surface, au fil des saisons les concentrations en produits phytosanitaires (avec un focus sur les herbicides maïs) et les paramètres hydrologiques.

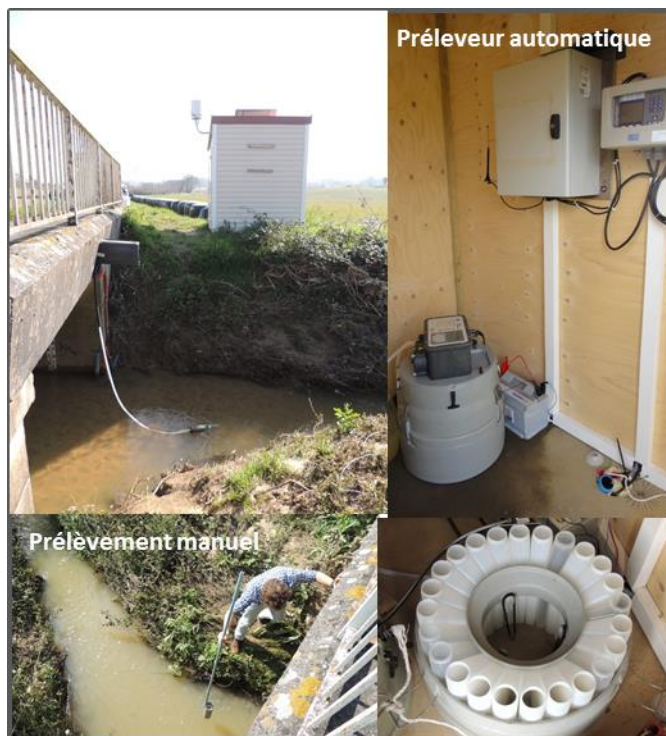
Figure 5 : Photographies des deux systèmes de prélèvements pour le suivi de la qualité de l'eau. Photos illustrating the two sampling systems for the water quality monitoring.

Le suivi en période de crue est réalisé via une centrale d'acquisition asservie aux débits. Les prélèvements sont assurés par un préleveur automatique (CISCO), avec 24 flacons pour l'analyse fractionnée et détaillée des différents paramètres physico-chimiques suivis sur un même épisode de crue (Figure 5).
